**Procès-Verbal**  
**Réunion Extraordinaire de la CSSCT de l'établissement Hôtel Spécifique**  
**Vendredi 12 décembre 2025 à 17h.**  
**Salle Boardroom – Centre de convention**  
**Newport Bay Club.**

1. Point d'information sur les circonstances et la gestion des départs de feu survenus le 28 novembre 2025 et le 10 décembre 2025 à l'hôtel New Port Bay Club.

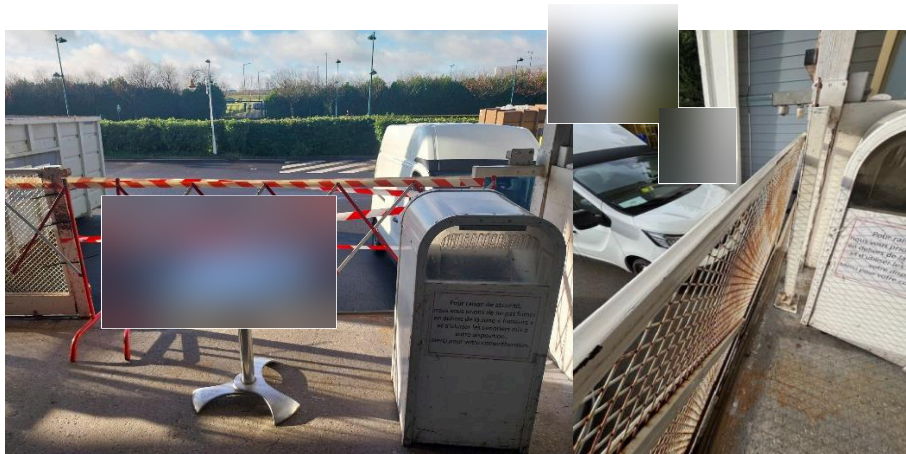
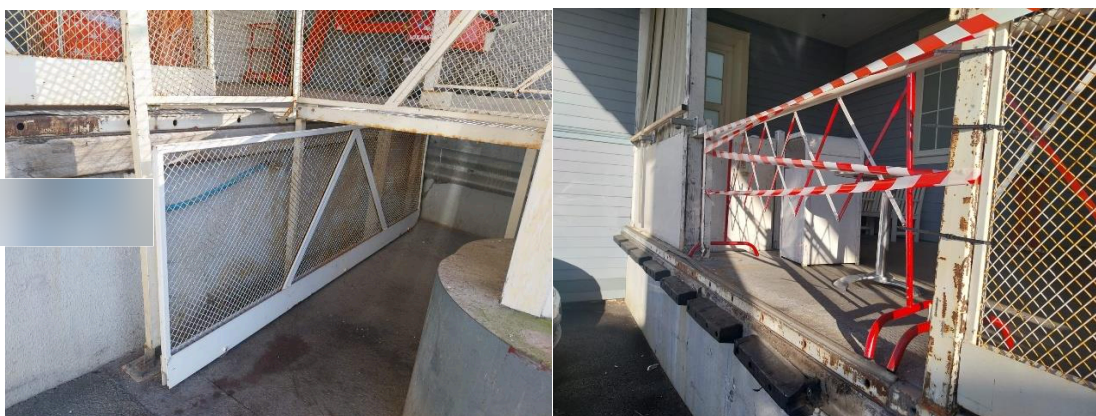
Photographies du quai de livraison.

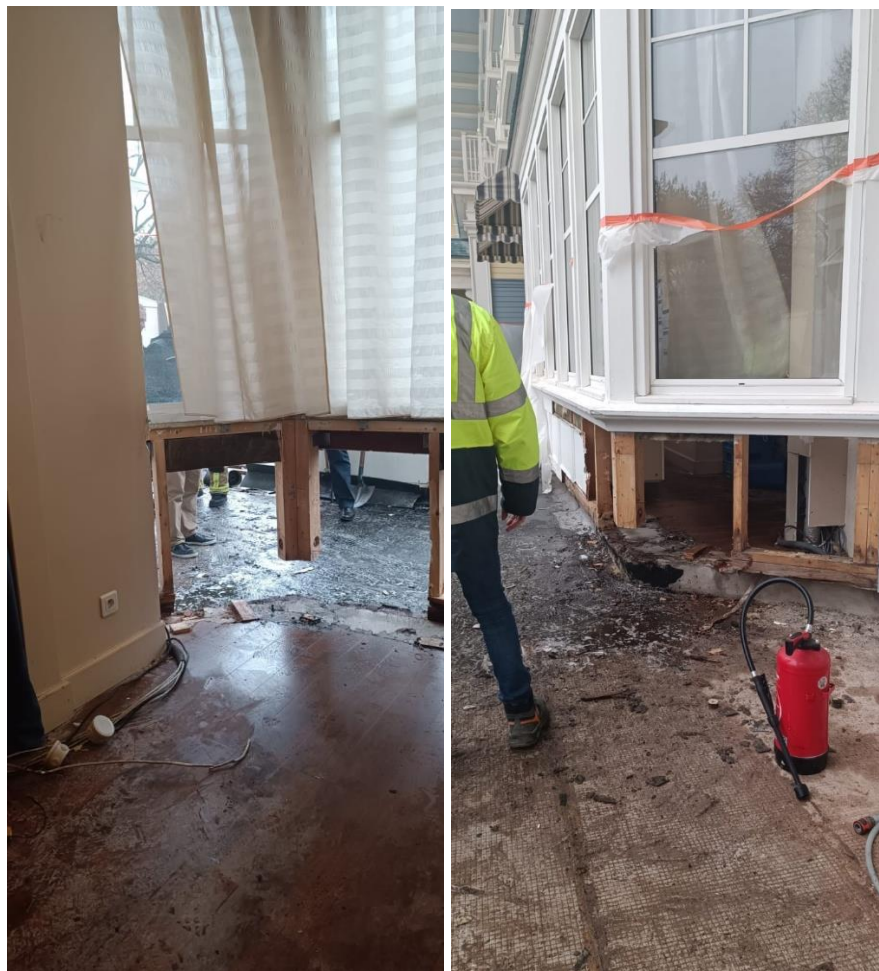
Mannar B indique que lors de l'utilisation du chalumeau, une étincelle est passé à travers les trous qui sont au niveau de la façade, l'incendie a commencé à l'intérieur, chose qui arrive quand une étincelle touche des matériaux combustibles. La fumée s'est dégagée et l'agent SSIAP a été informé du feu mais qu'il était déjà trop tard.

Liliana C indique que le départ de feu était derrière le bardage.

Liliana C confirme, et indique que c'est uniquement une étincelle qui est à l'origine du départ de feu à l'intérieur du bardage.

Nicolas C répond que des cornières qui sont mis en place en dessous pour protéger mais le soubassement dépasse plus que ce qui a été prévu, et qu'un point où les étincelles pouvaient passer à travers la protection.

Photographie du des dégâts du départ de feu en date du 28 11 2025.

Nicolas C répond que le mode opératoire a été retravailler, dont l'interdiction d'utiliser le chalumeau à proximité des éléments de la façade et la réflexion sur une alternative sans flamme.

Ricardo A indique qu'après le départ de feu, le mode opératoire a été revu avec la mise en place d'une bâche anti feu (de 1m80 de hauteur et 2m de largeur) pour éviter le passage de flamme.
